القاهرة التاريخية
HISTORIC CAIRO

مشروع ترميم
قصر محمد علي باشا

قصر محمد علي باشا

تدهور وإزدهار

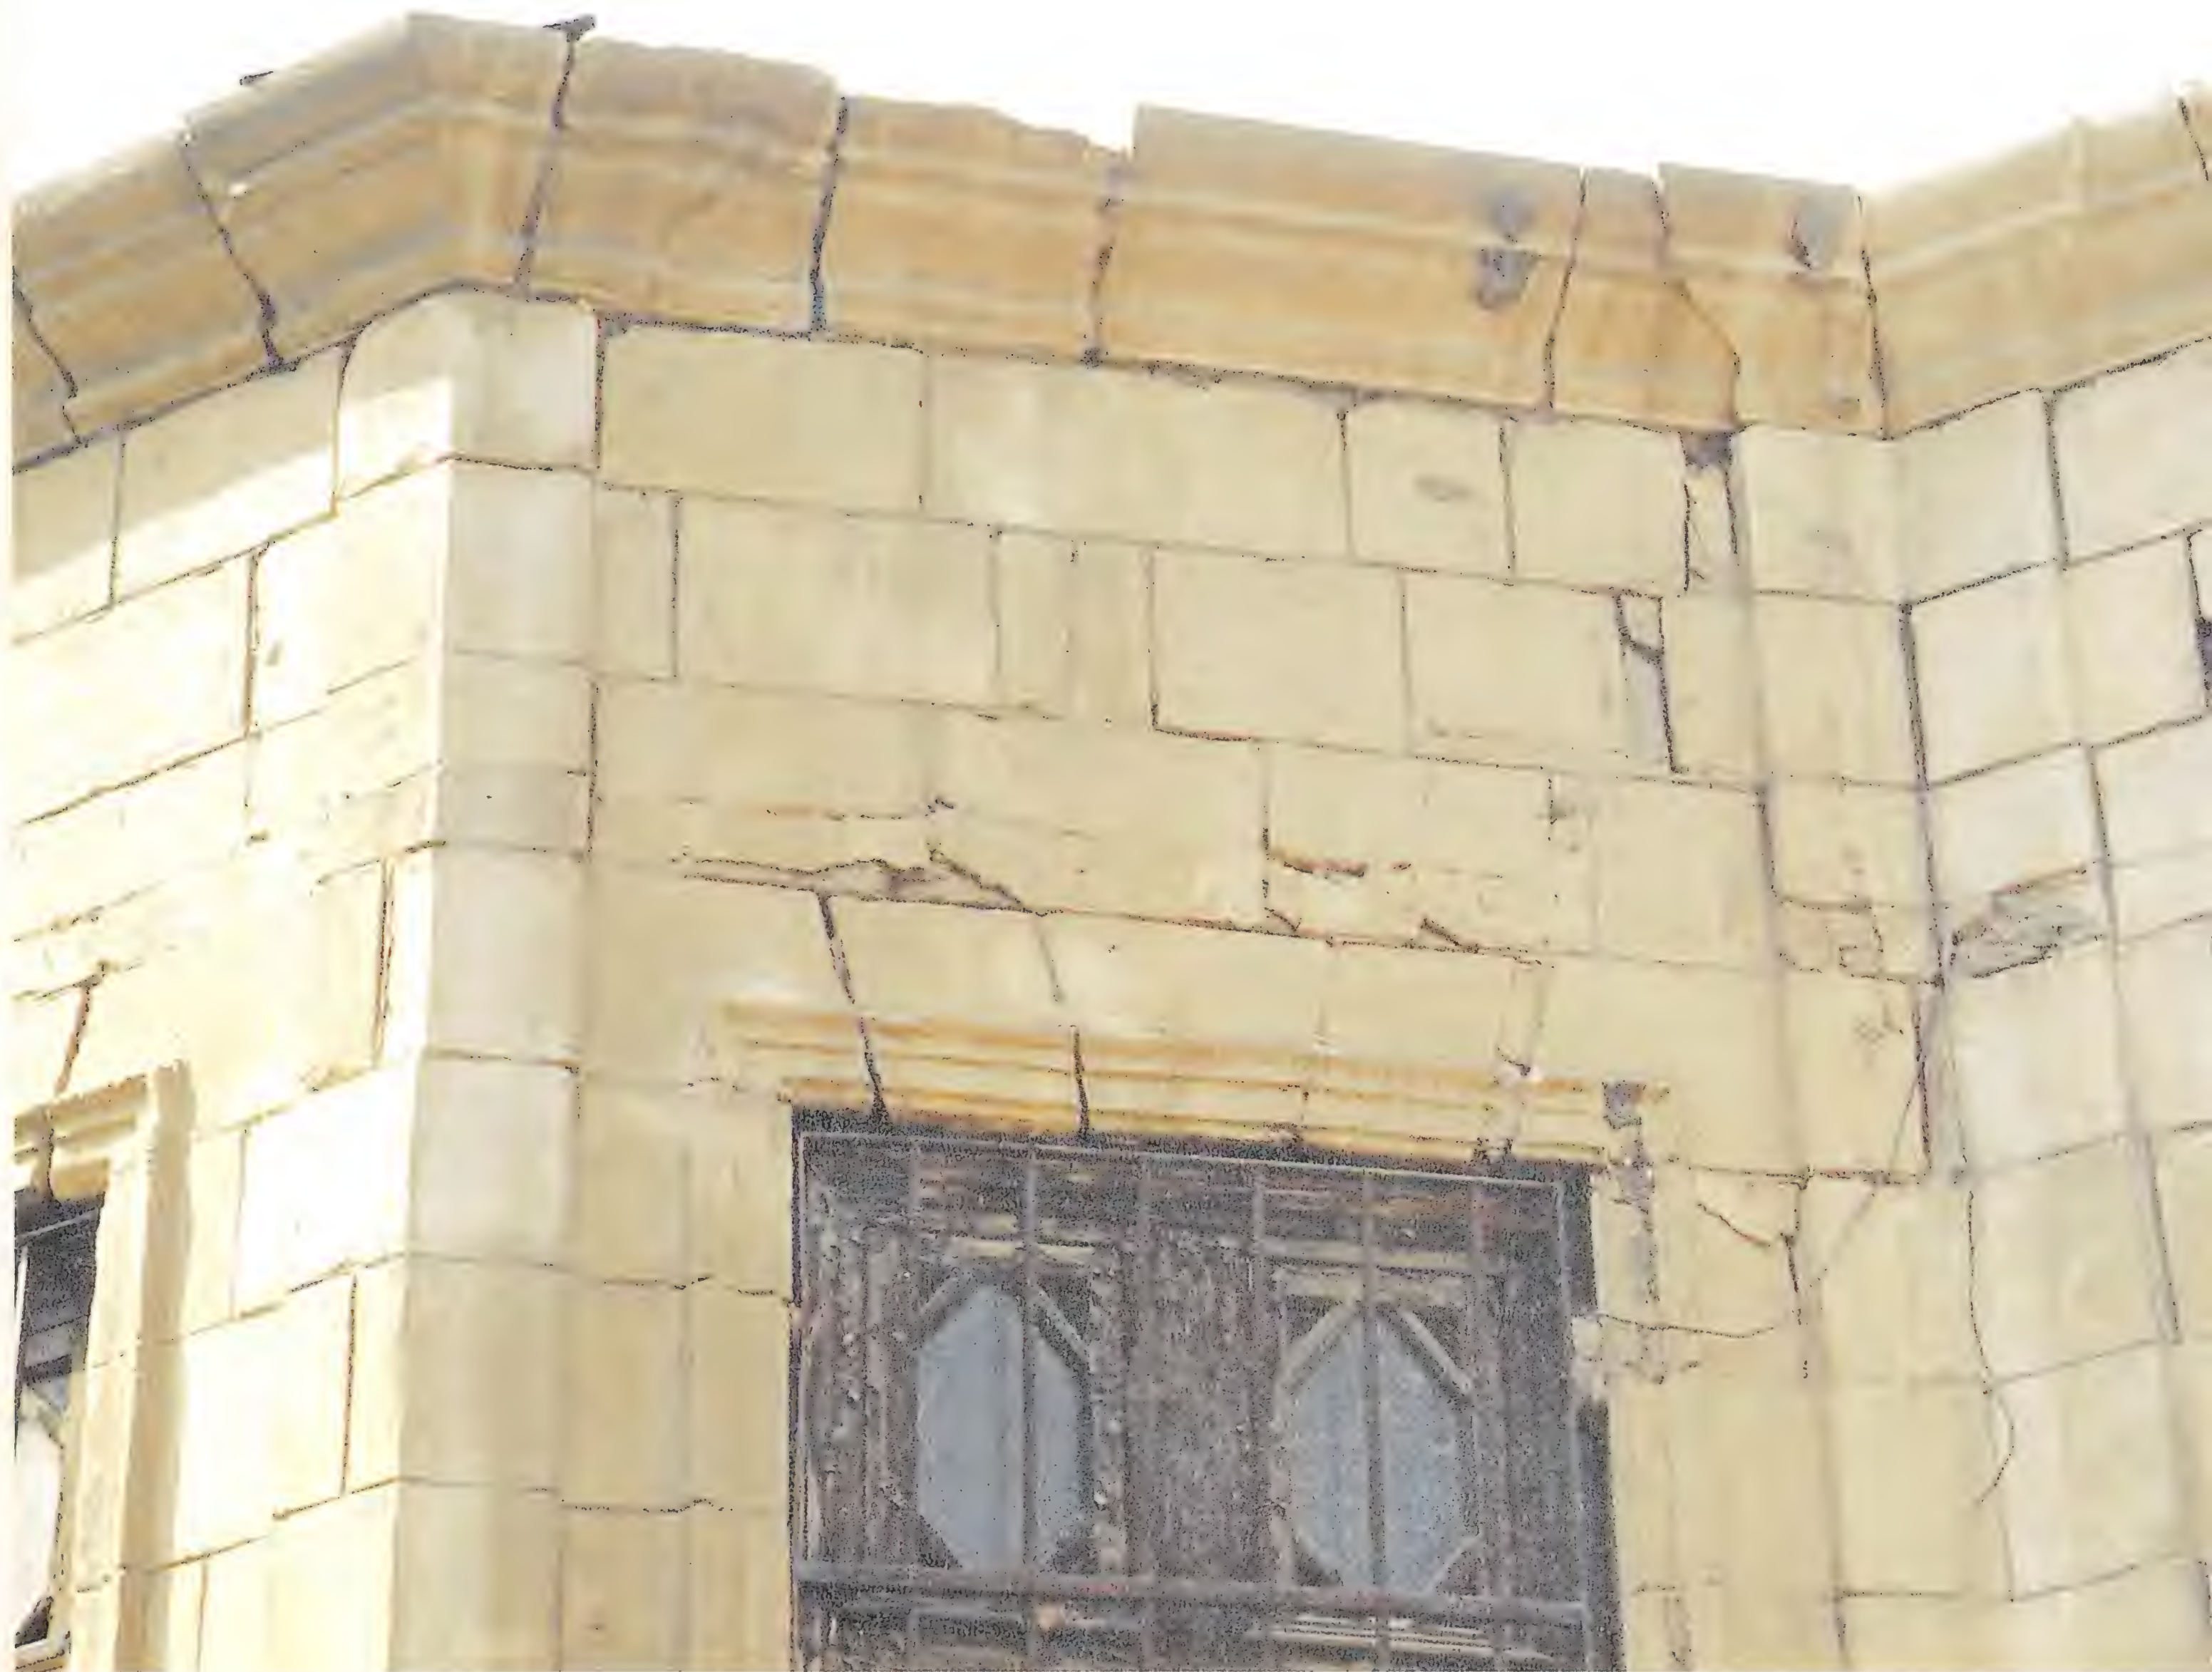
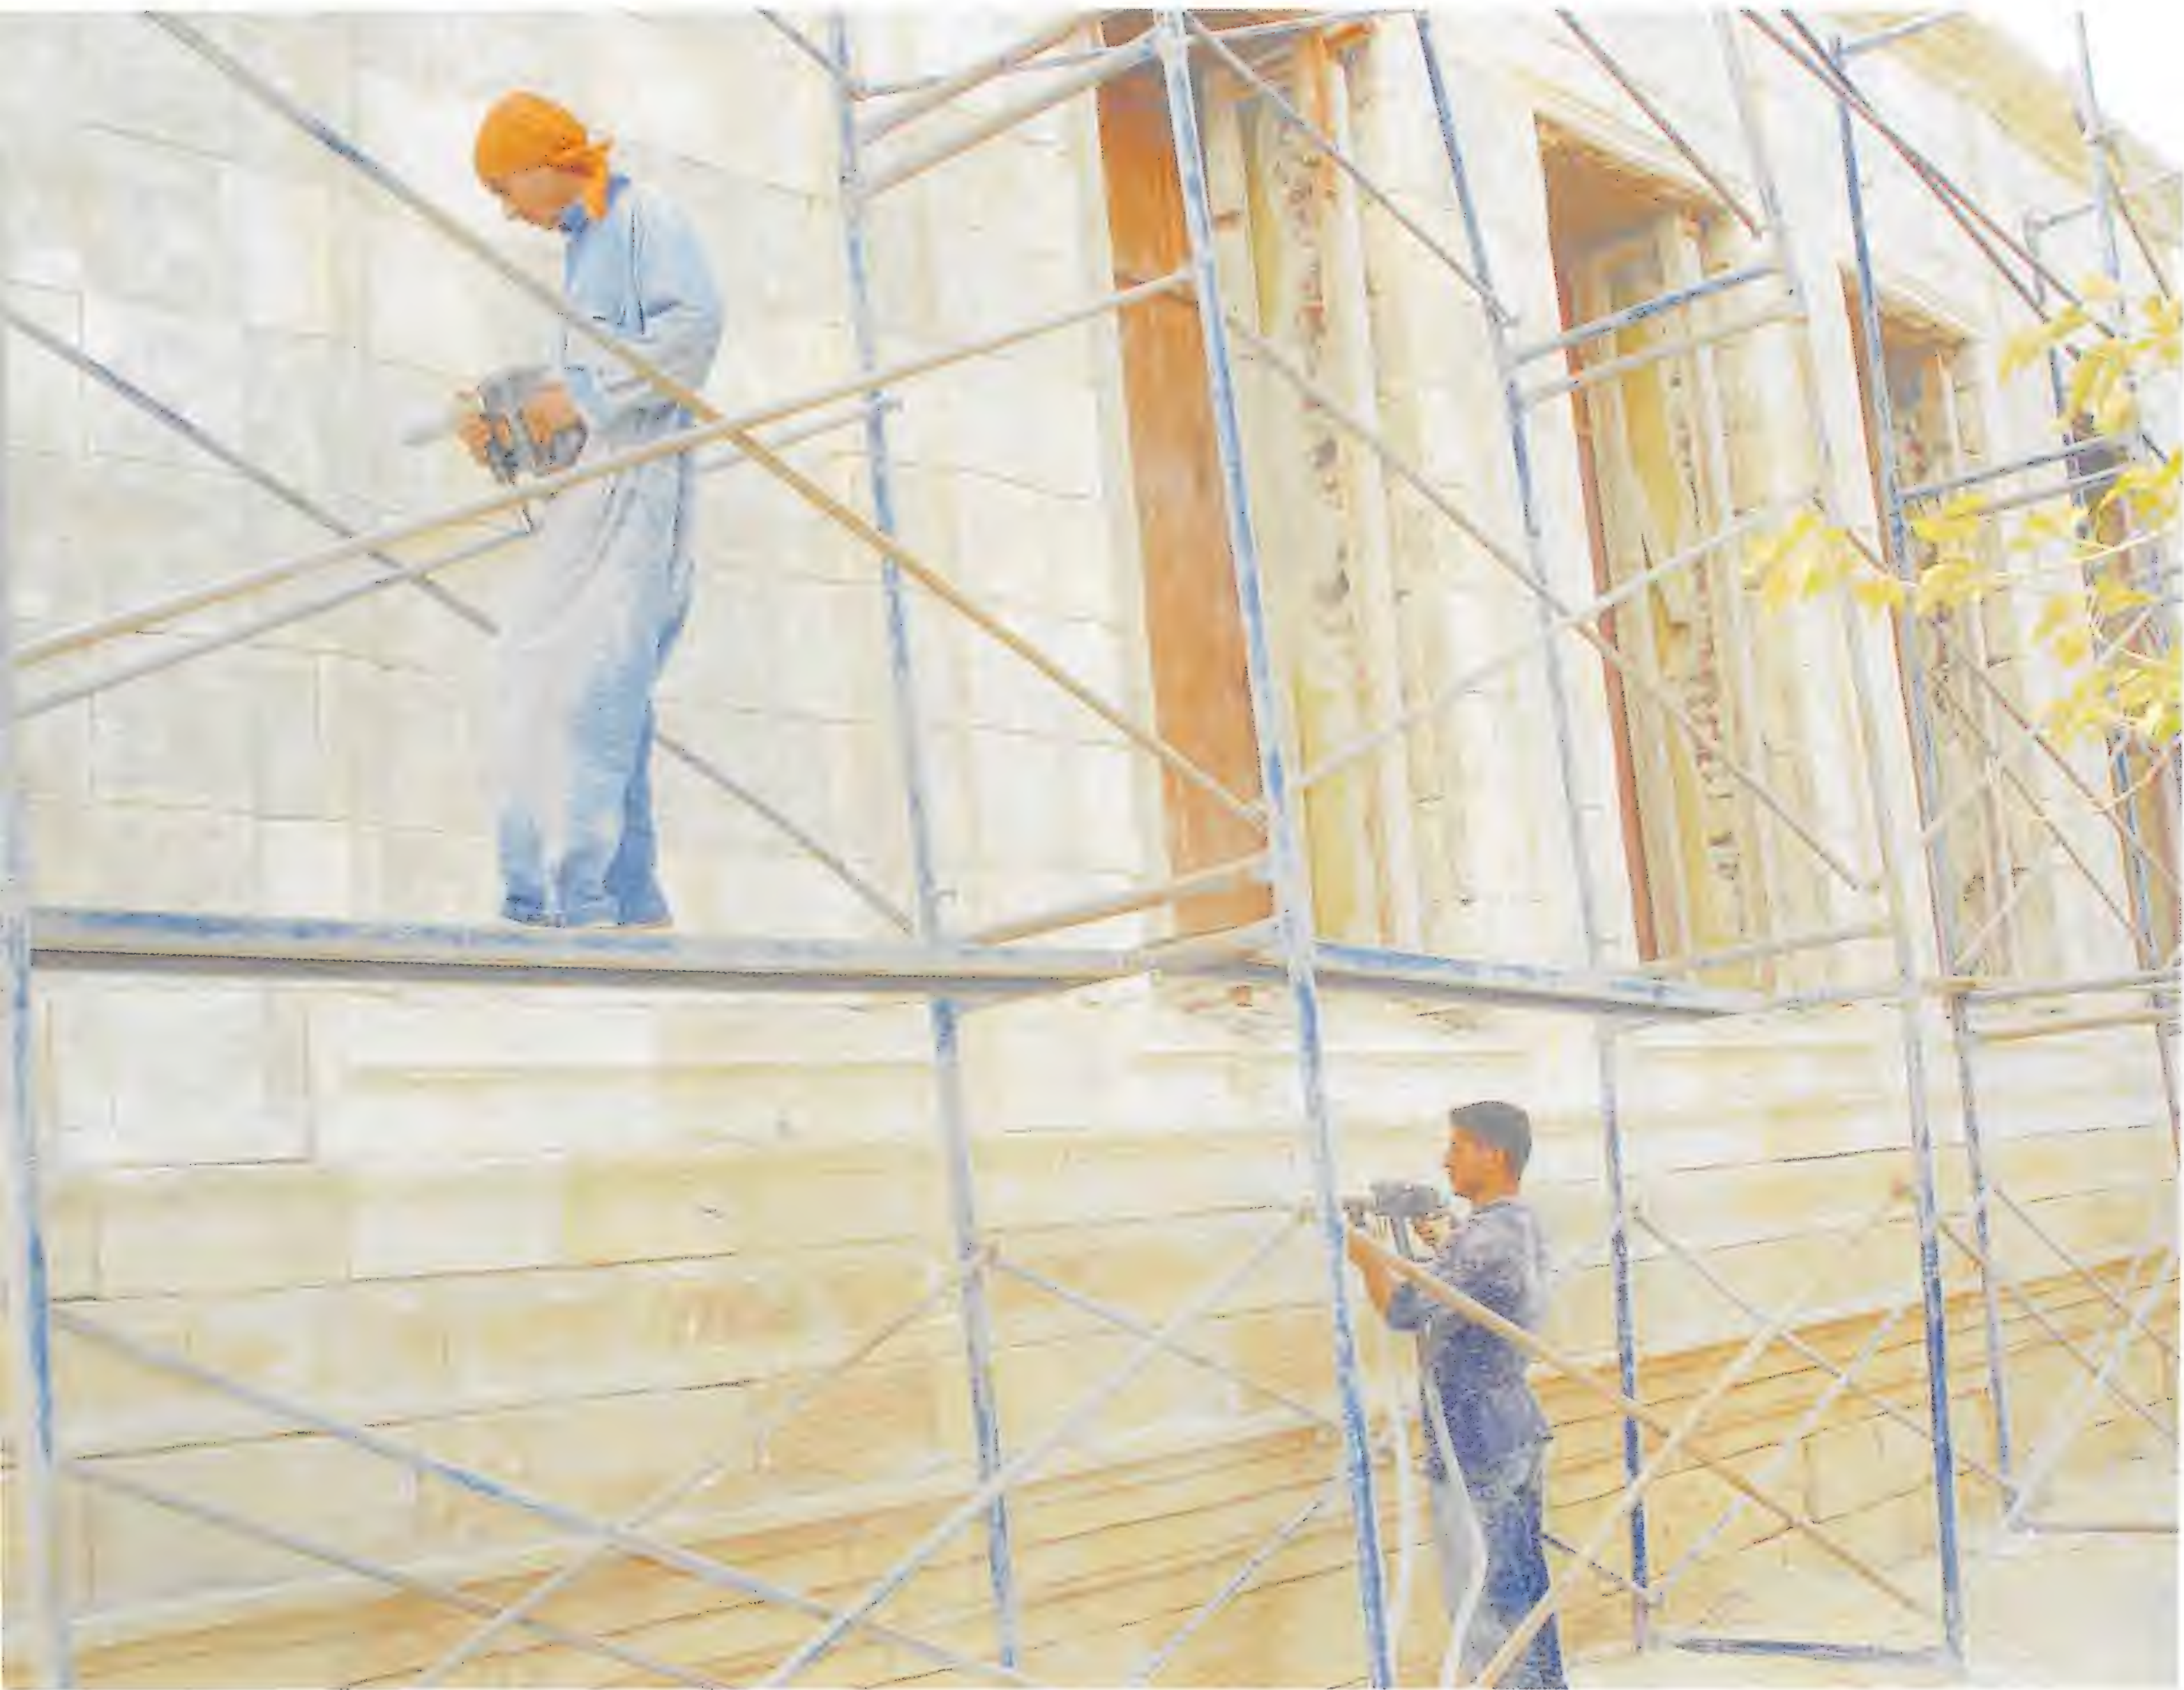
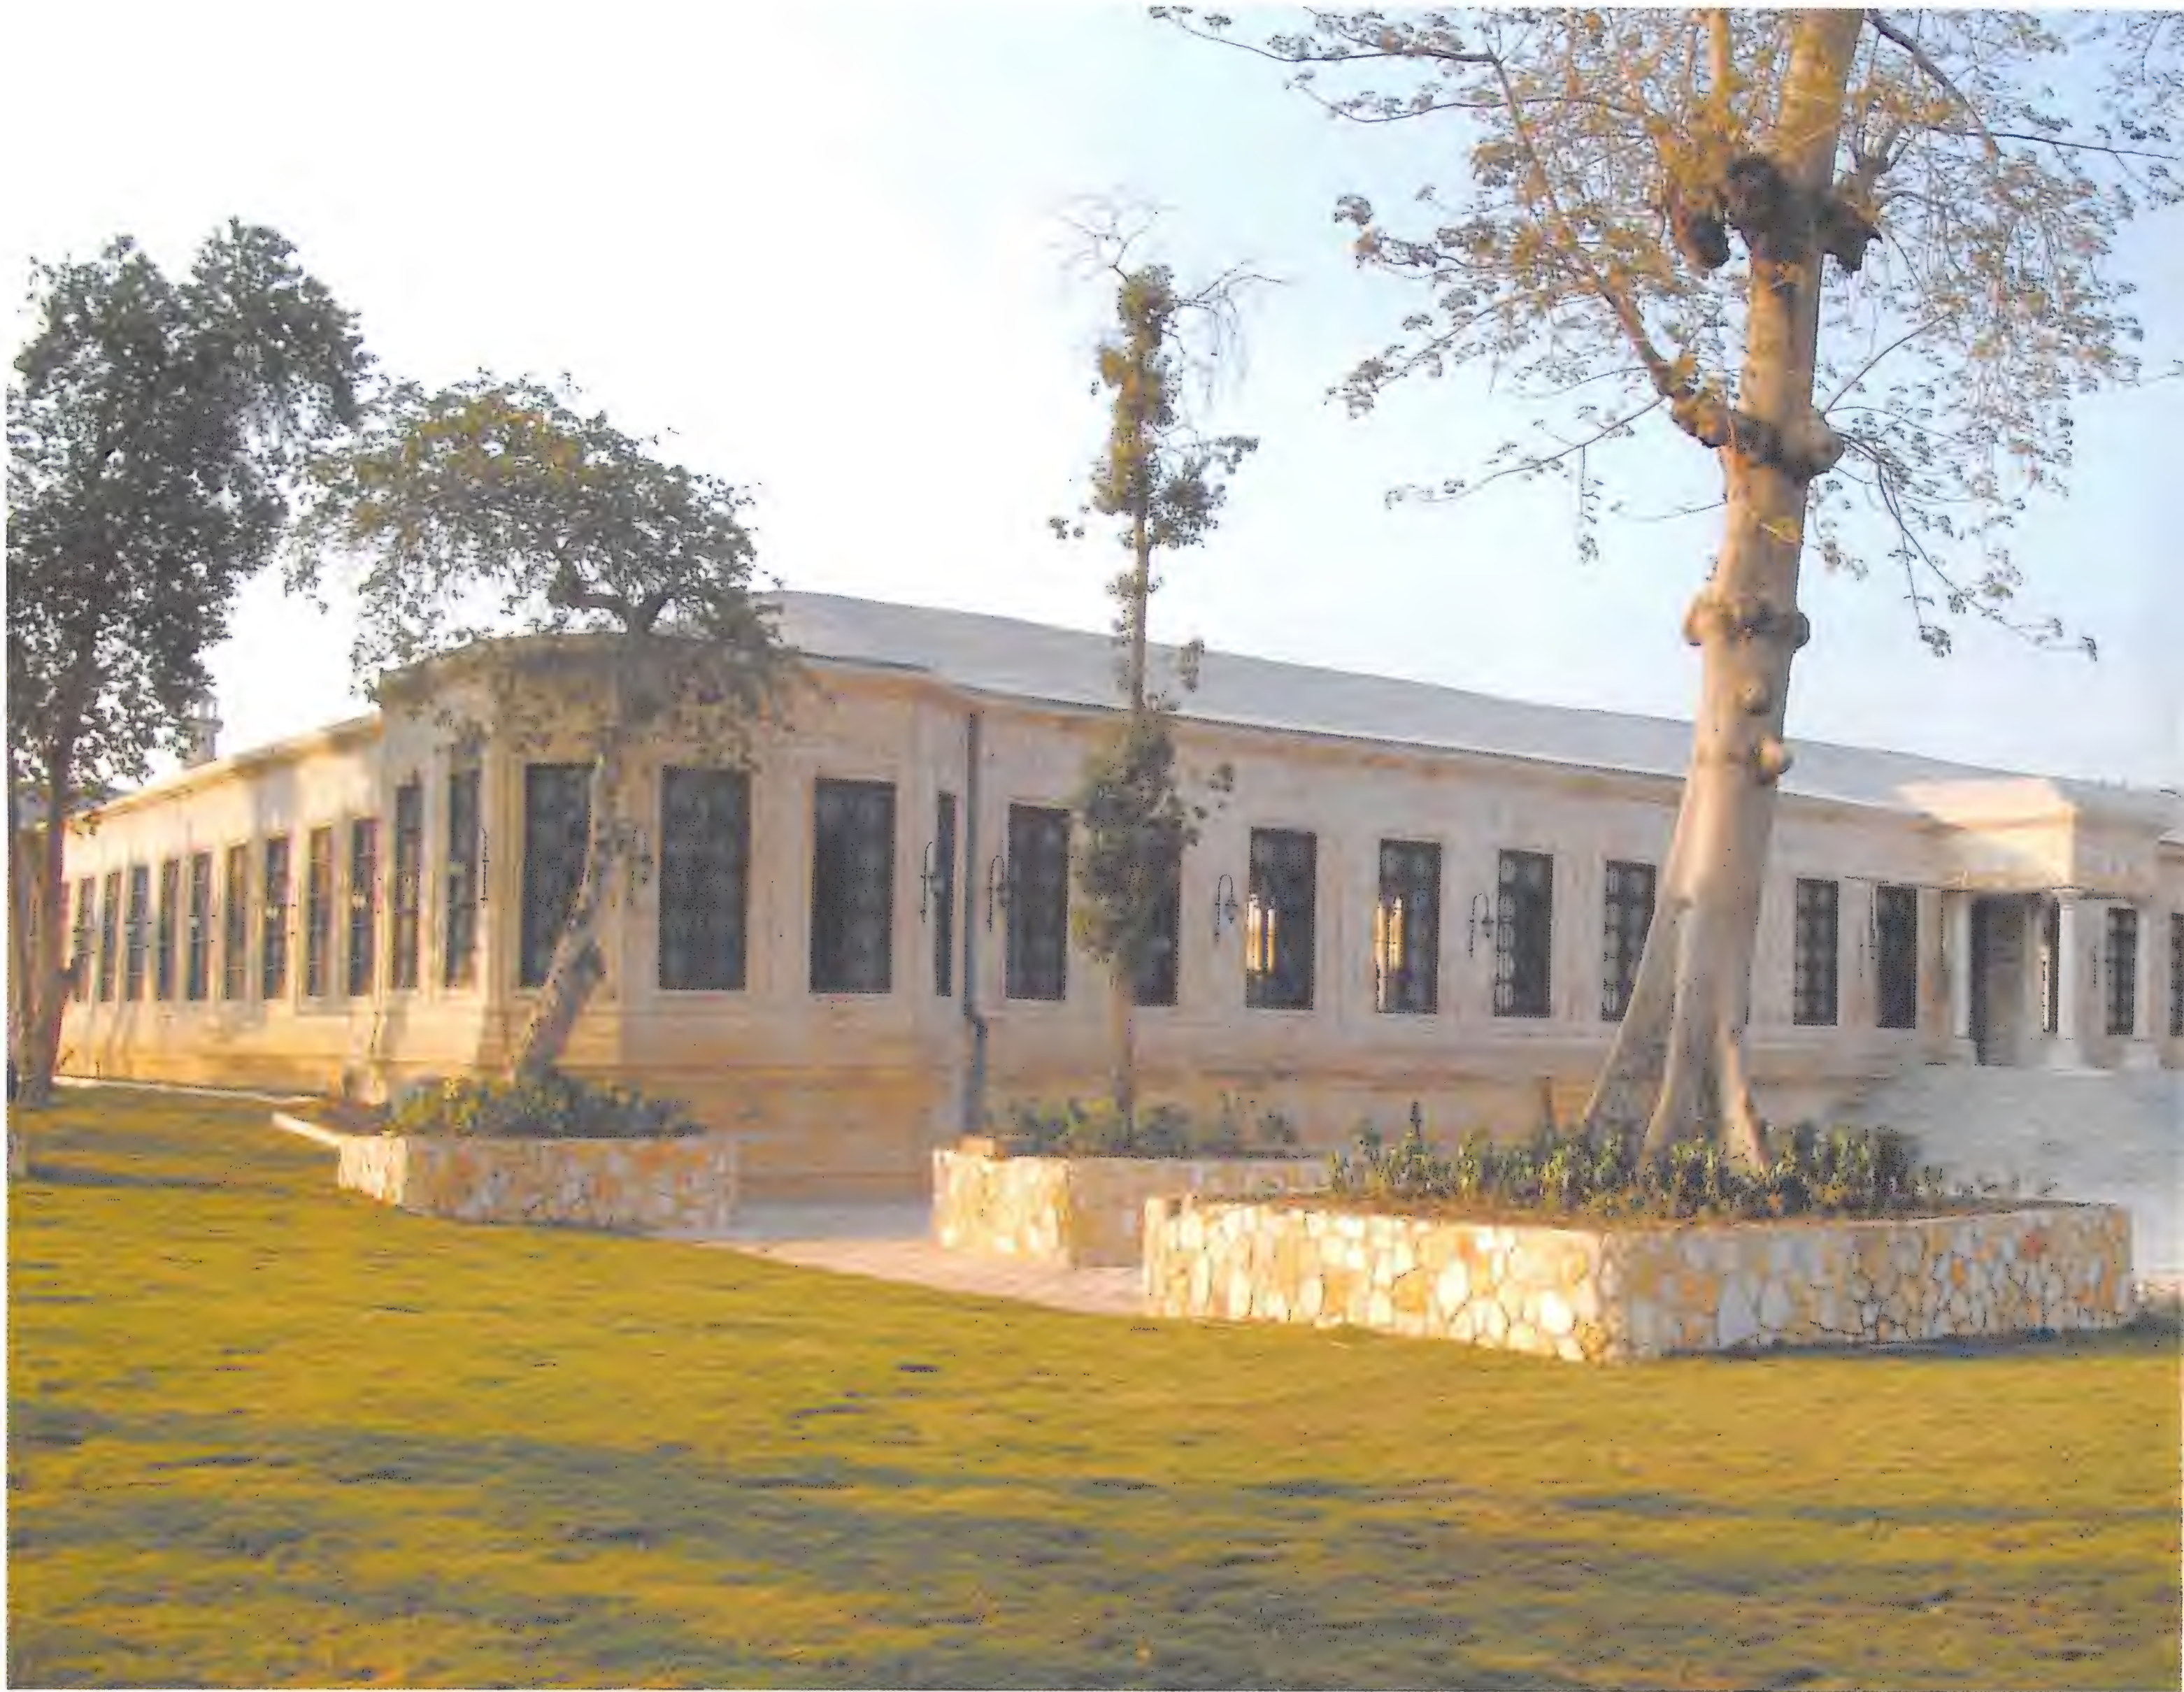
ولقد تركت عوامل التلف المختلفة بصماتها بوضوح على تلك الحوائط الحجرية حيث لوحظ تراكم الاتربة الملتصقة والاتساخات ومخلفات الطيور على الواجهات الخارجية إضافة إلى وضوح آثار تسييل مياه الأمطار كما حدث تآكل وتفتت لأسطح بعض الأحجار خاصة بالأجزاء السفلية نتيجة لارتفاع مستوى الرطوبة بها مؤدية إلى إعادة تبلور الأملاح على السطح.

نماذج من مظاهر التلف للواجهات الحجرية

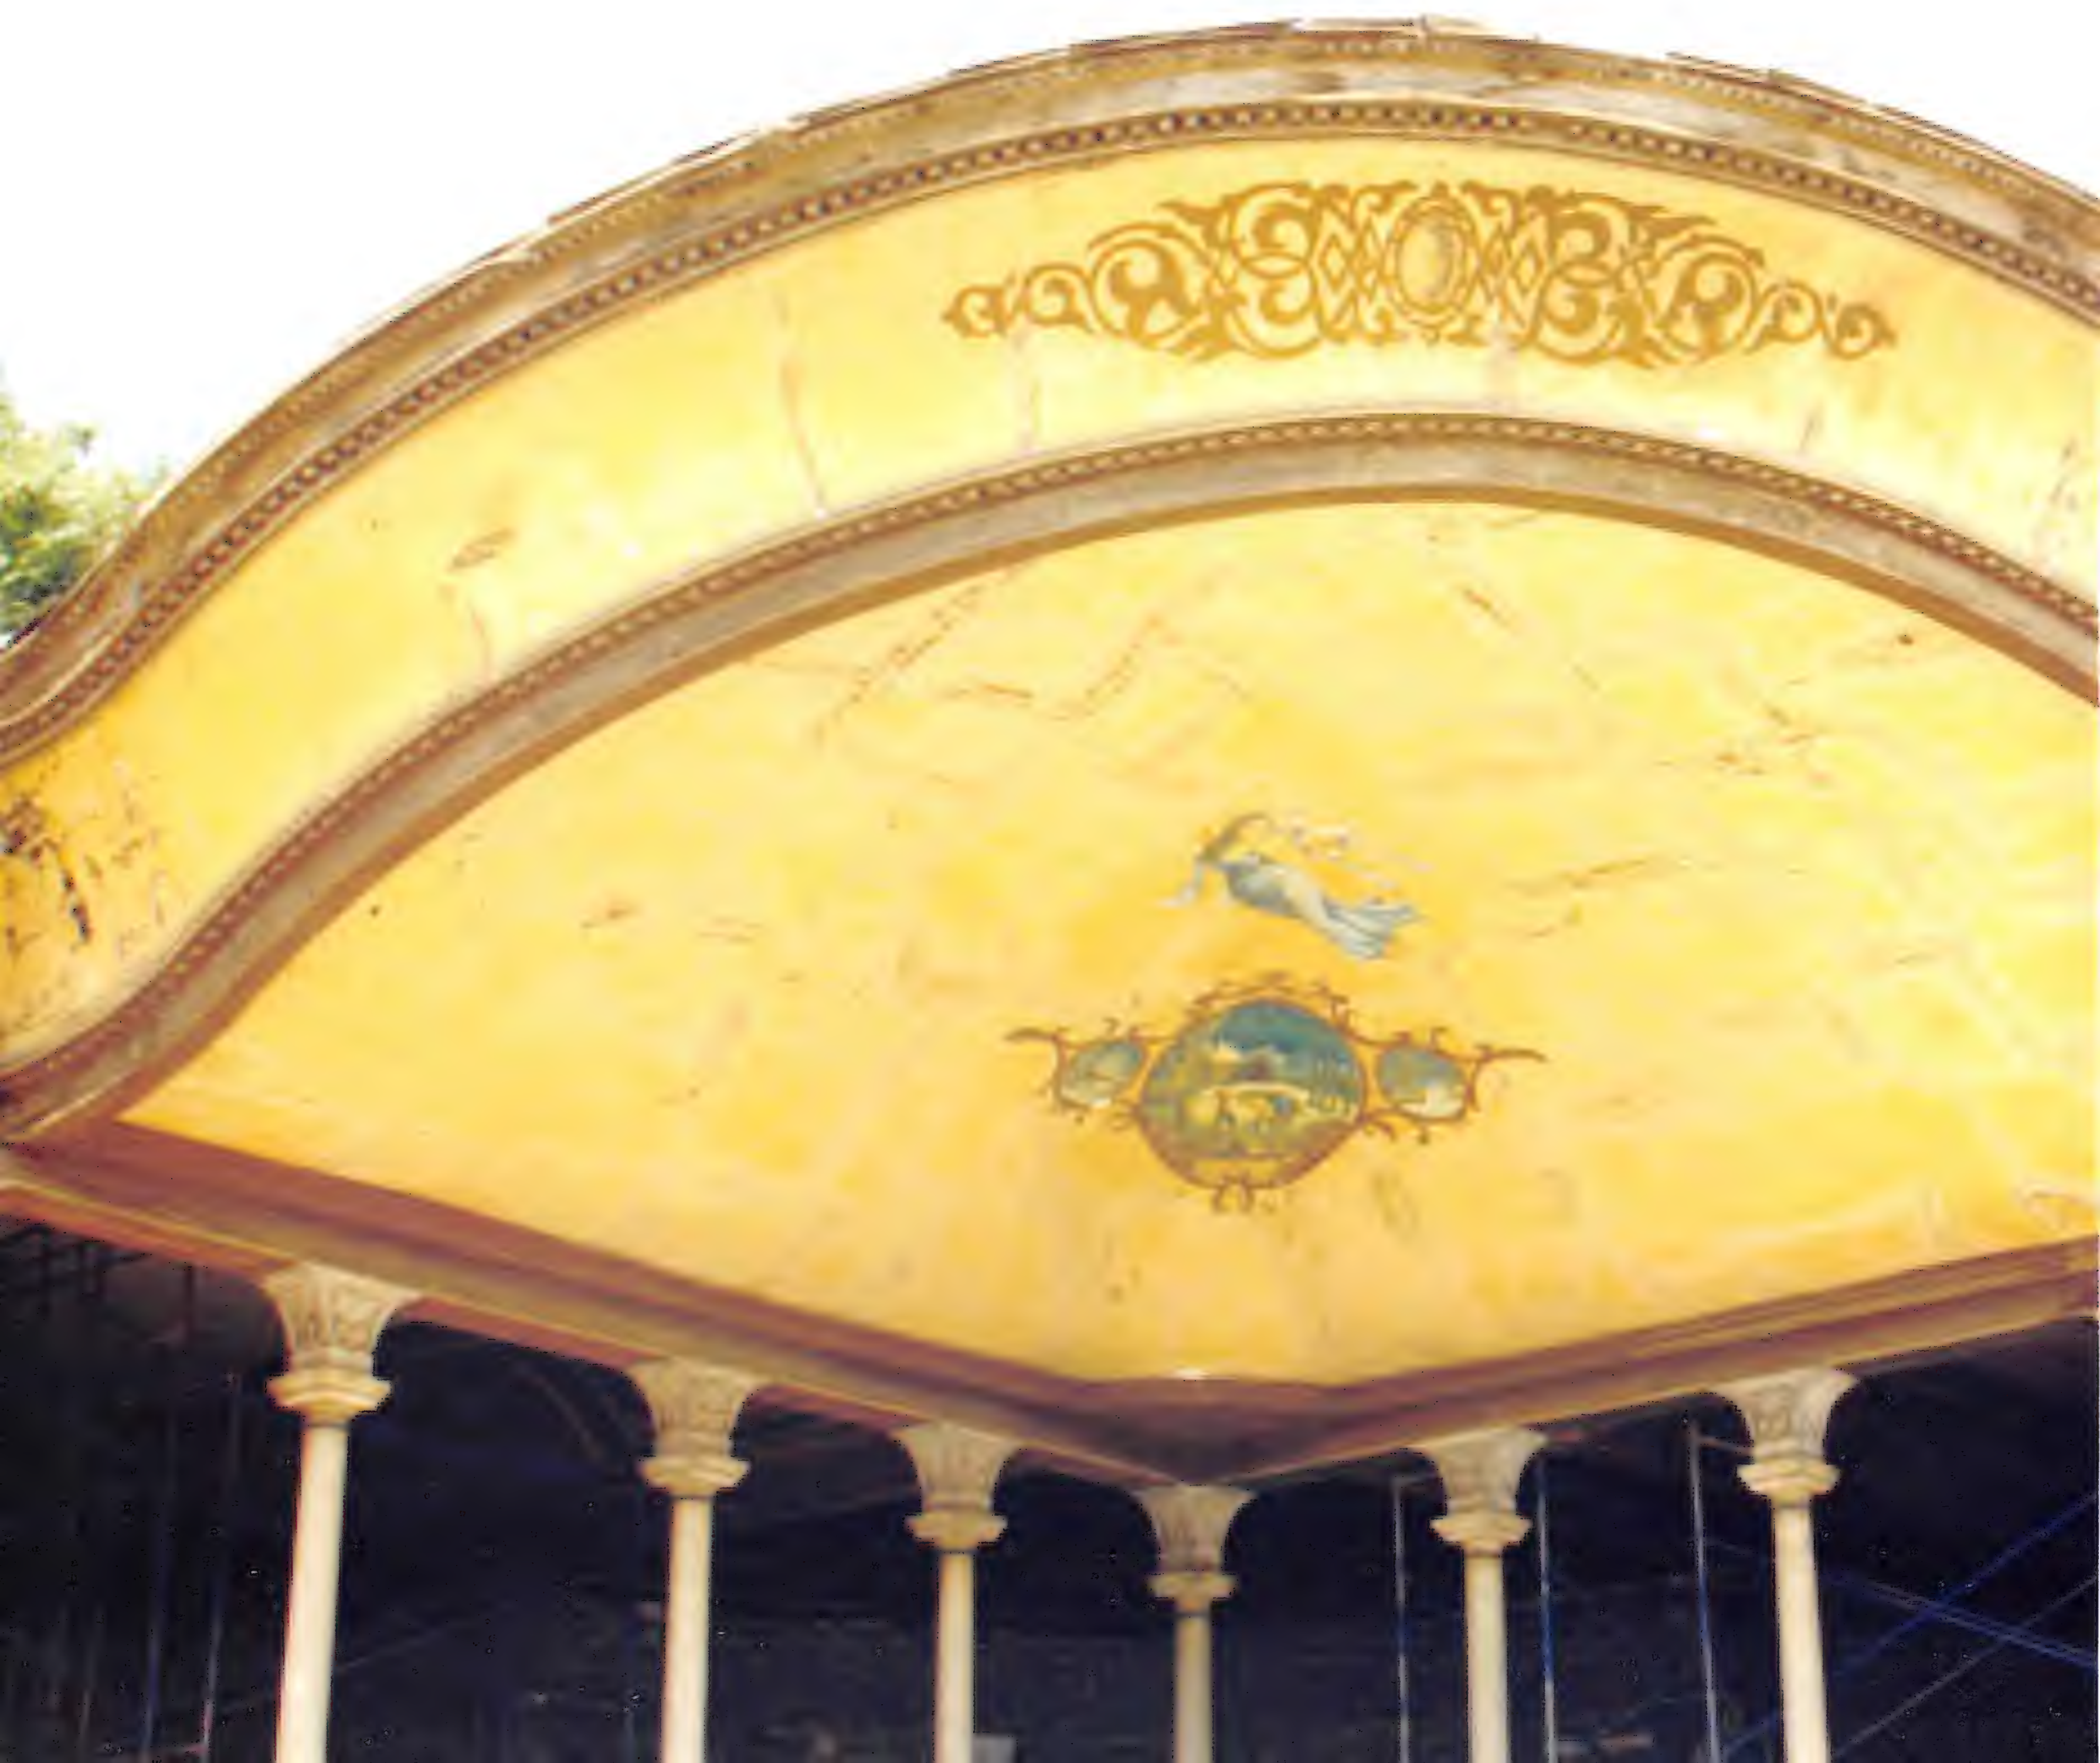
مظاهر تدهور الكرانيش المطلة على الفسقية

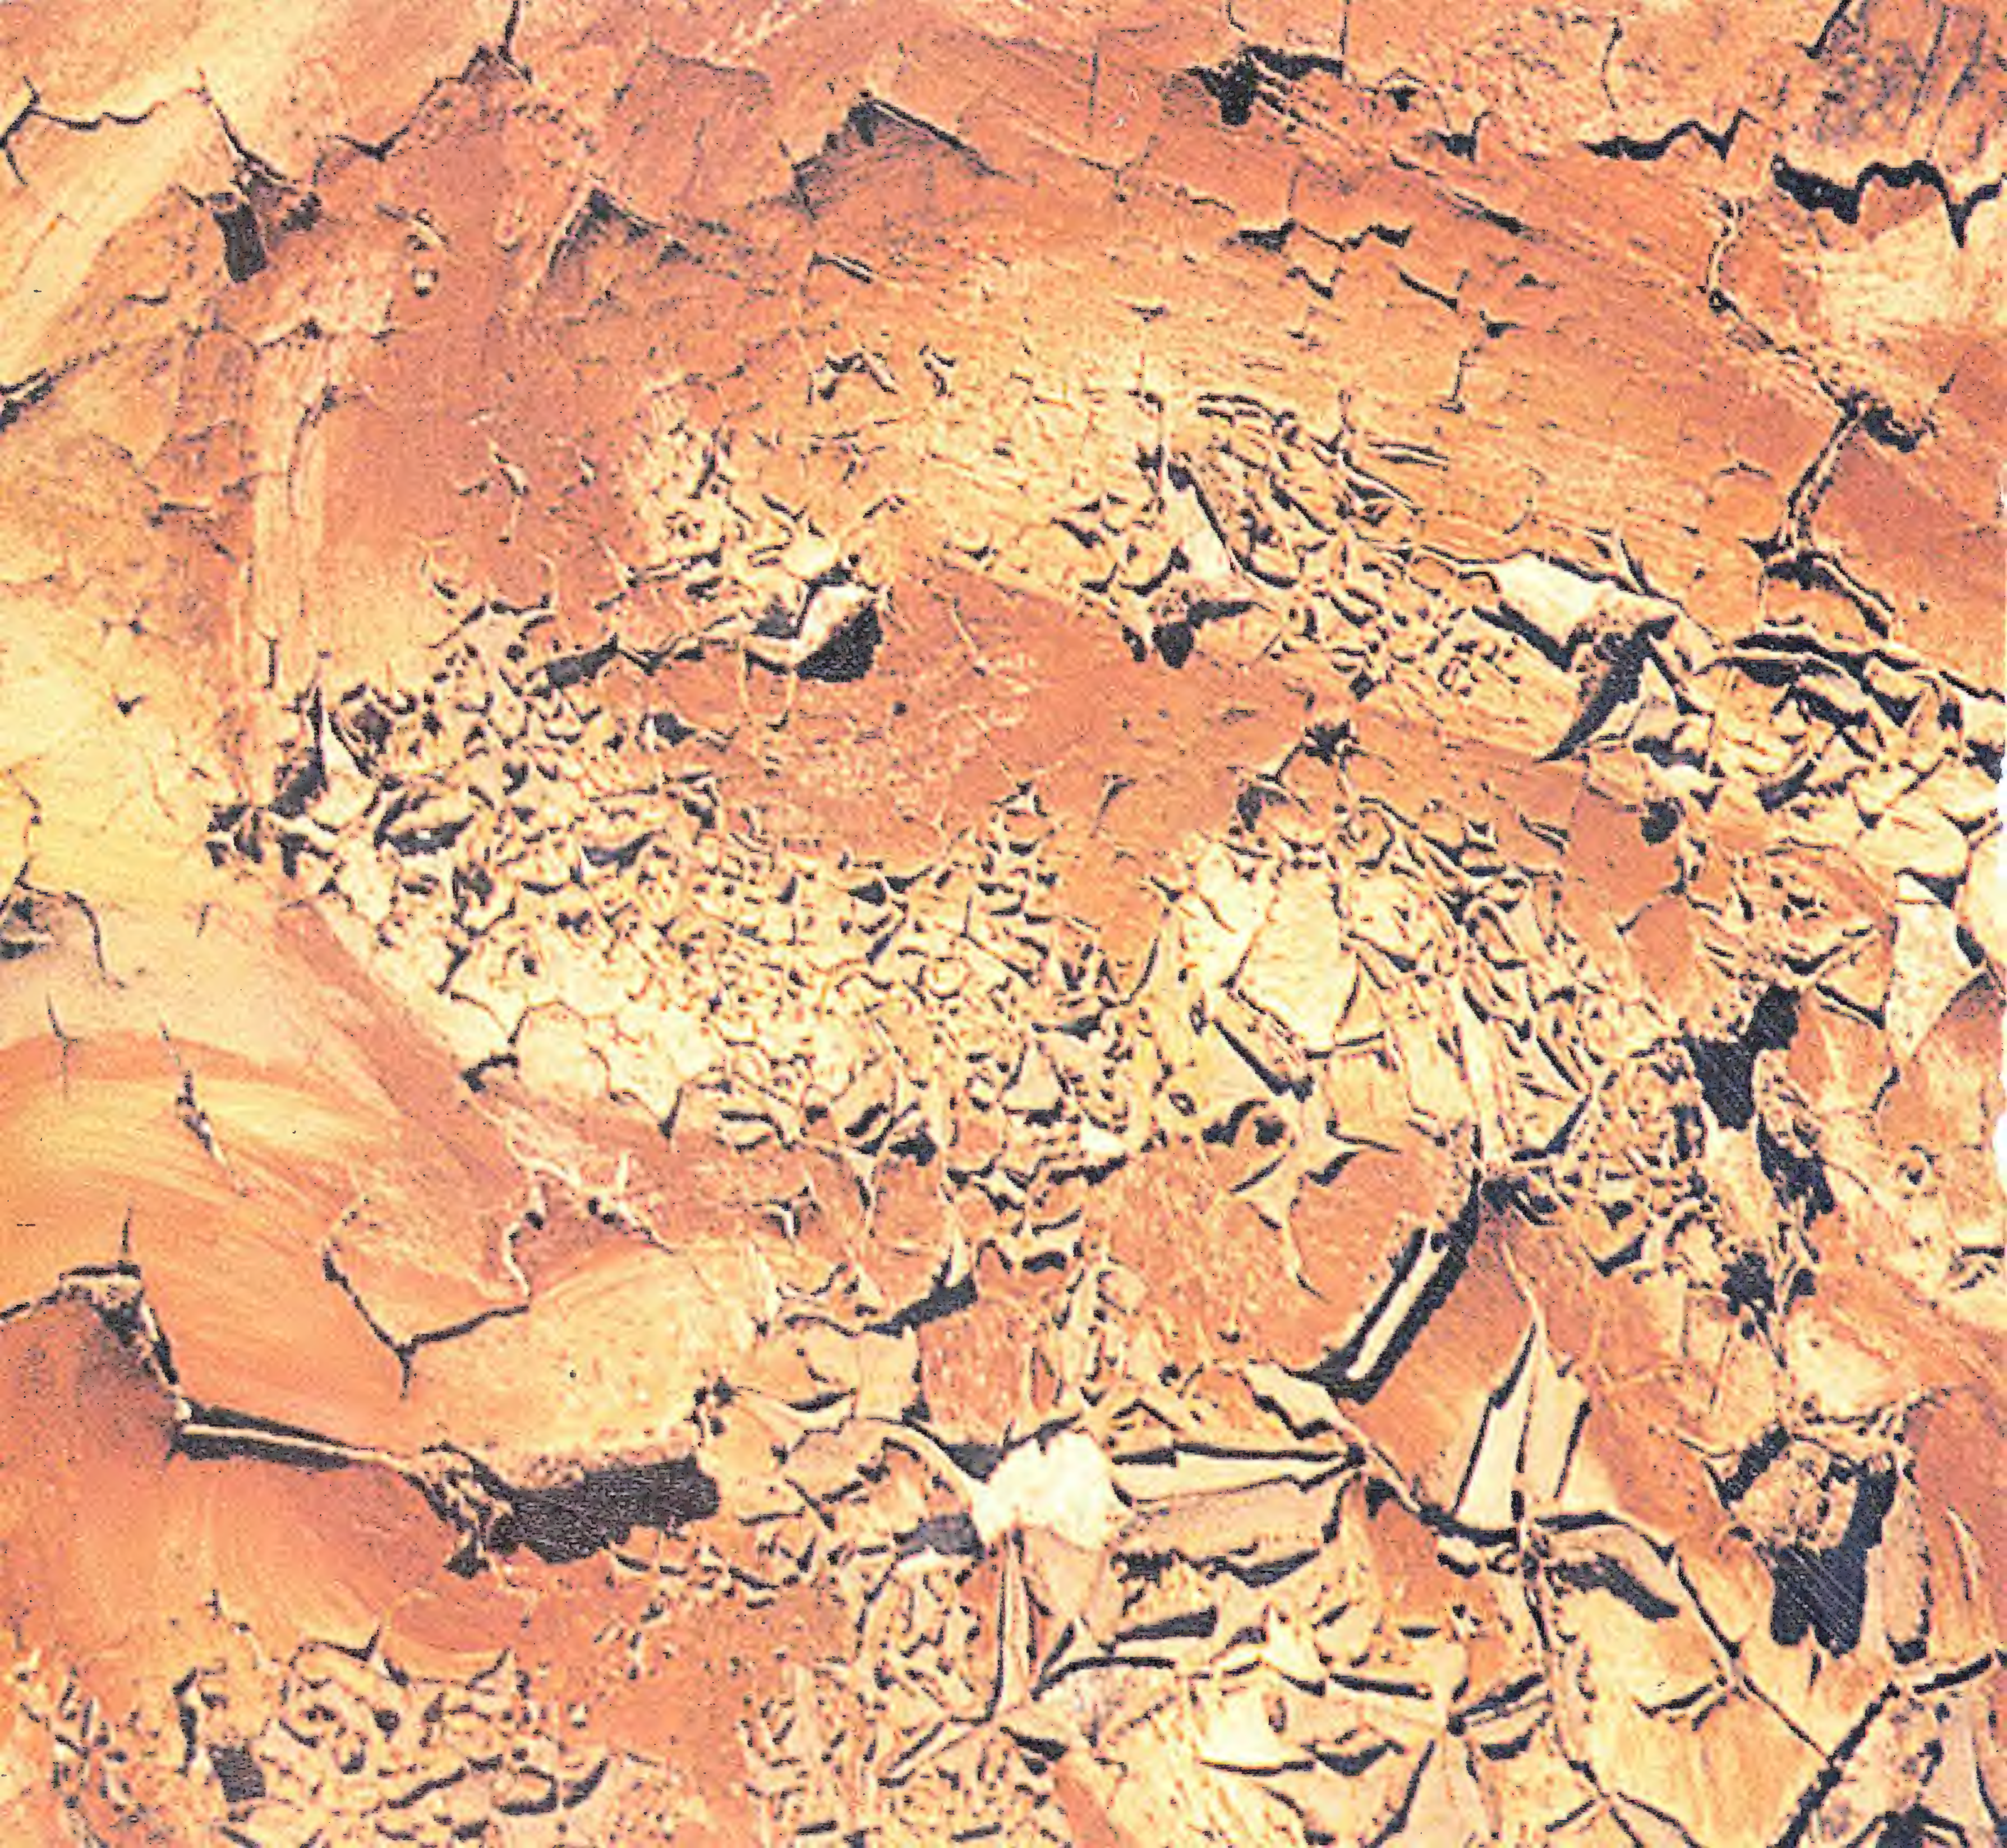
قشور لونية وألوان مفقودة

قشور لونية واللوان مفقودة

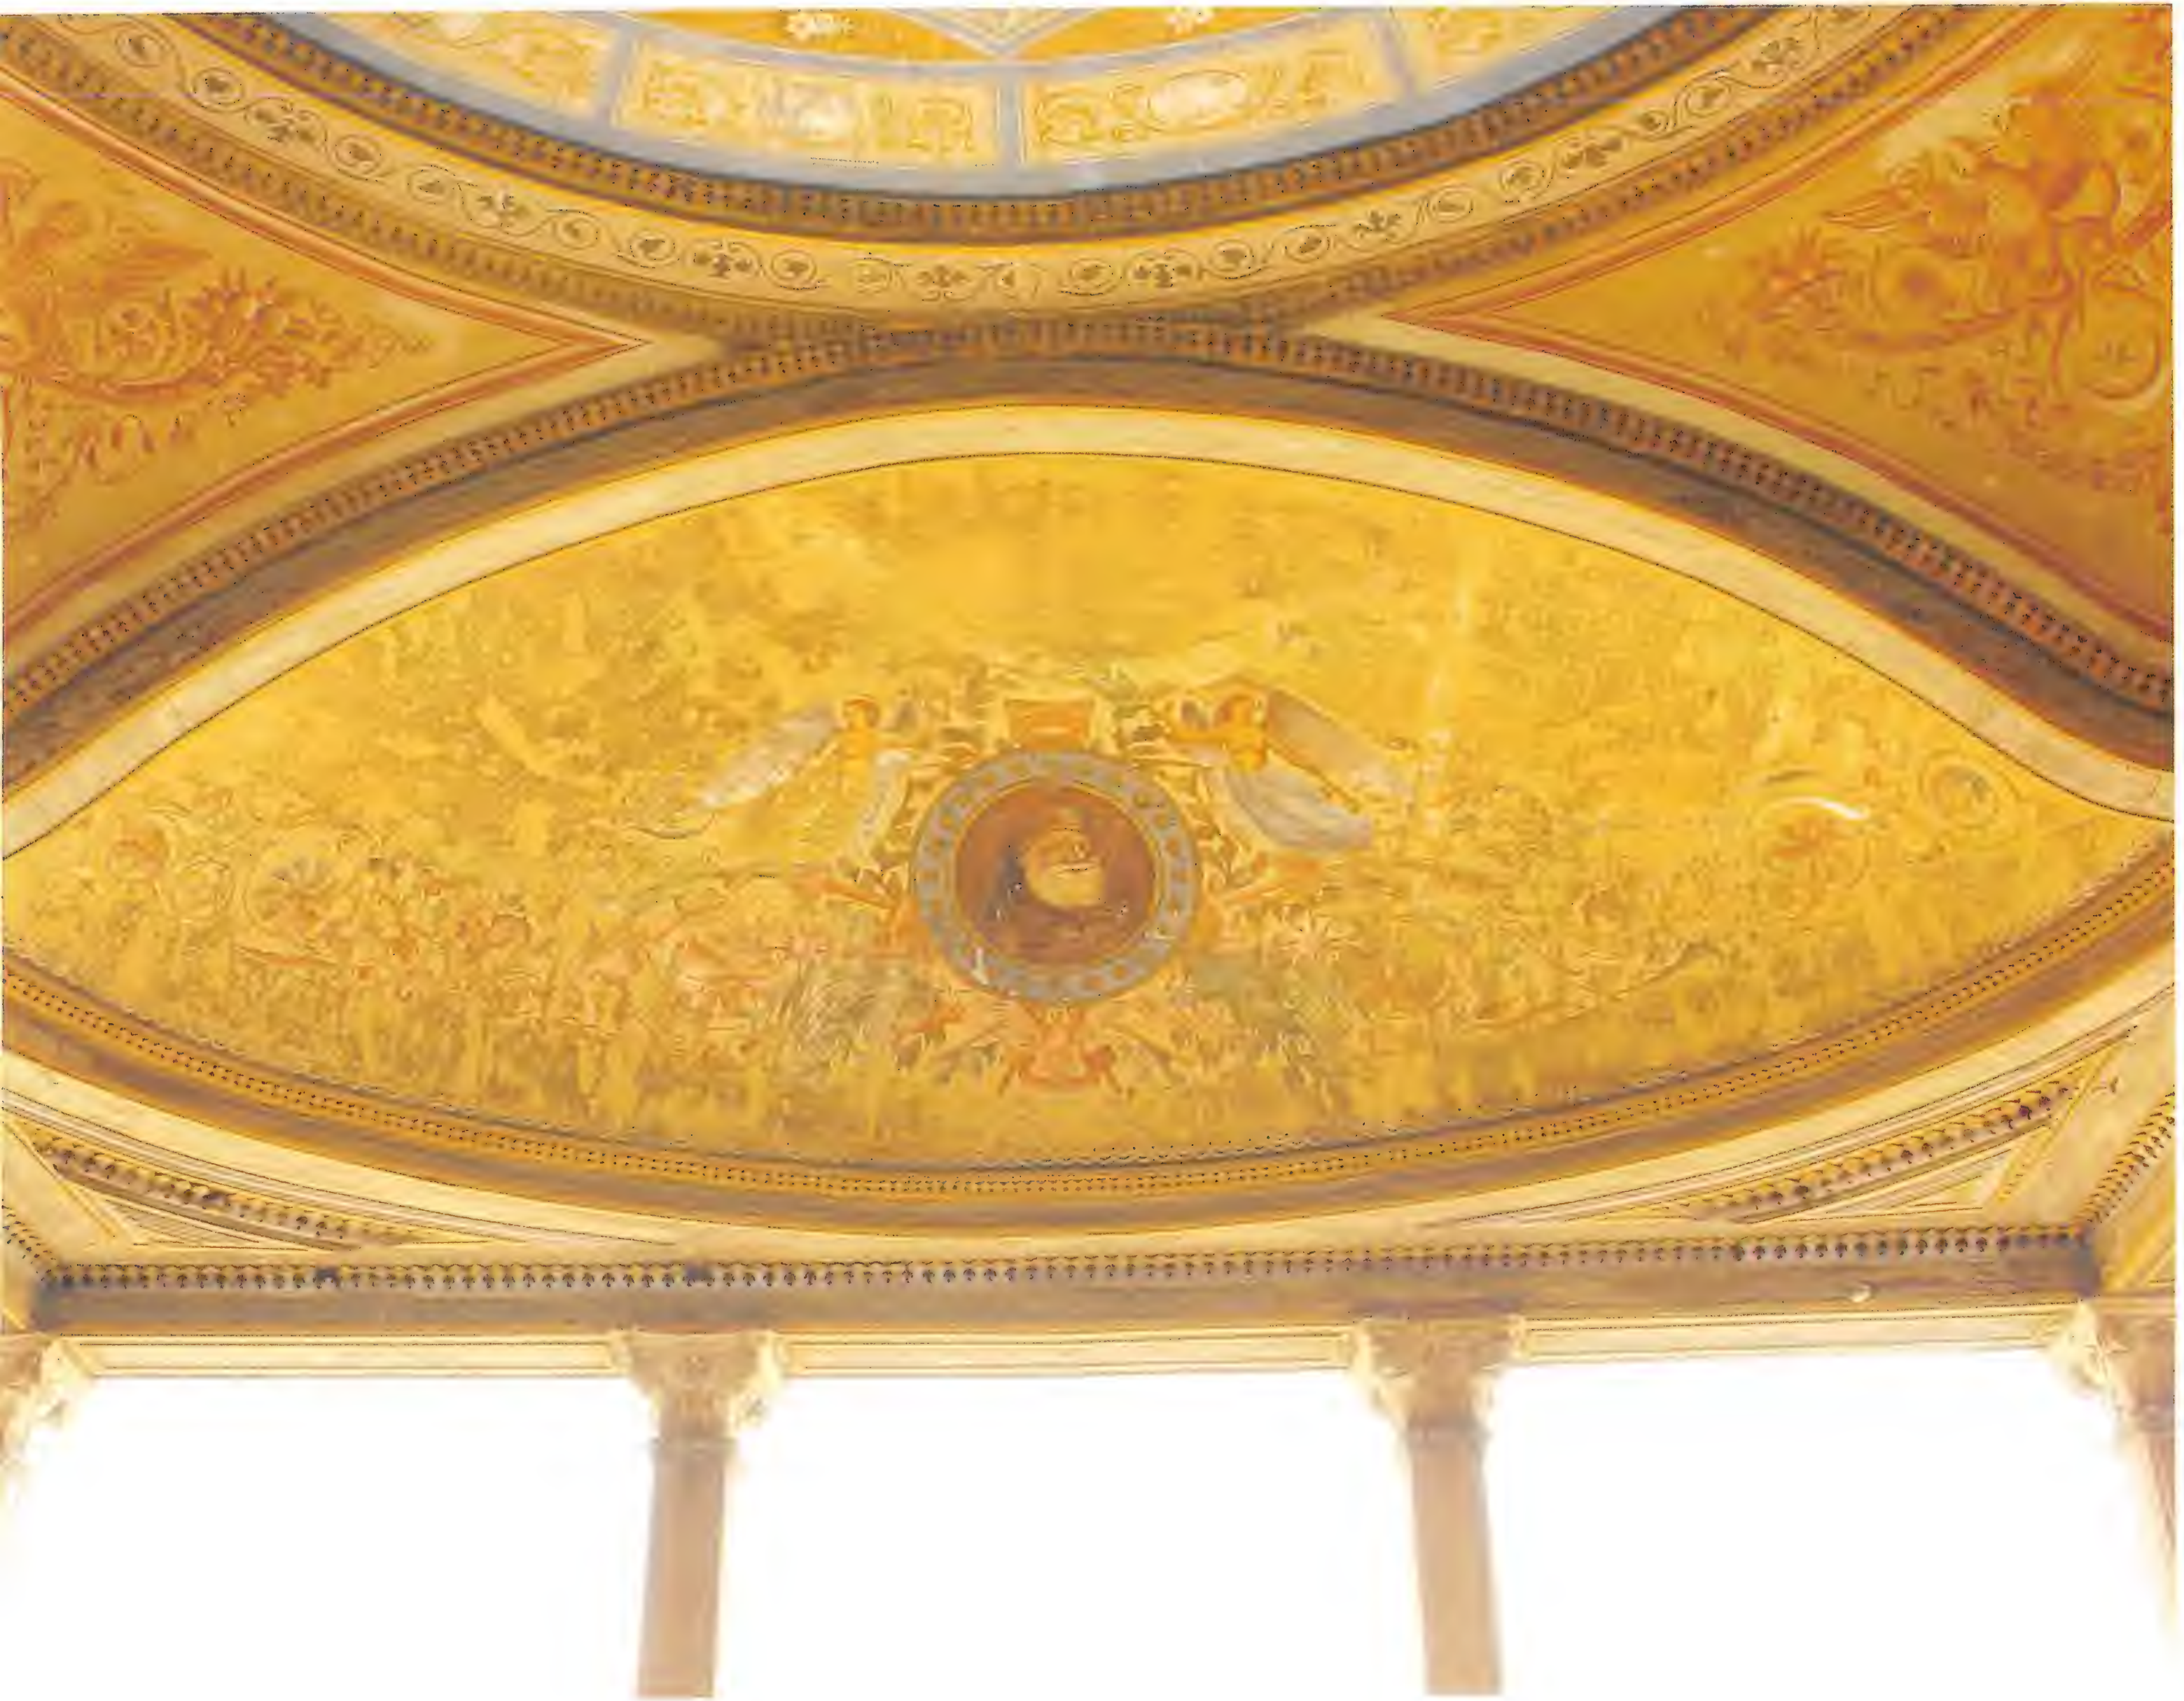
القبّة الغربية قبل الترميم
